PM Geoteknik

Skredutredning Fastighet Björnen 23 och
Vargen 12

Uppdrag	Björnen Skred
Uppdragsnummer	30043050
Kund	Botkyrka kommun
Datum	2022-05-13
Dokumentreferens	SF \\sestofs010\projekt\22171\30043050\000_björ nen_skred\21_leverans\pm björnen skredutredning.docx

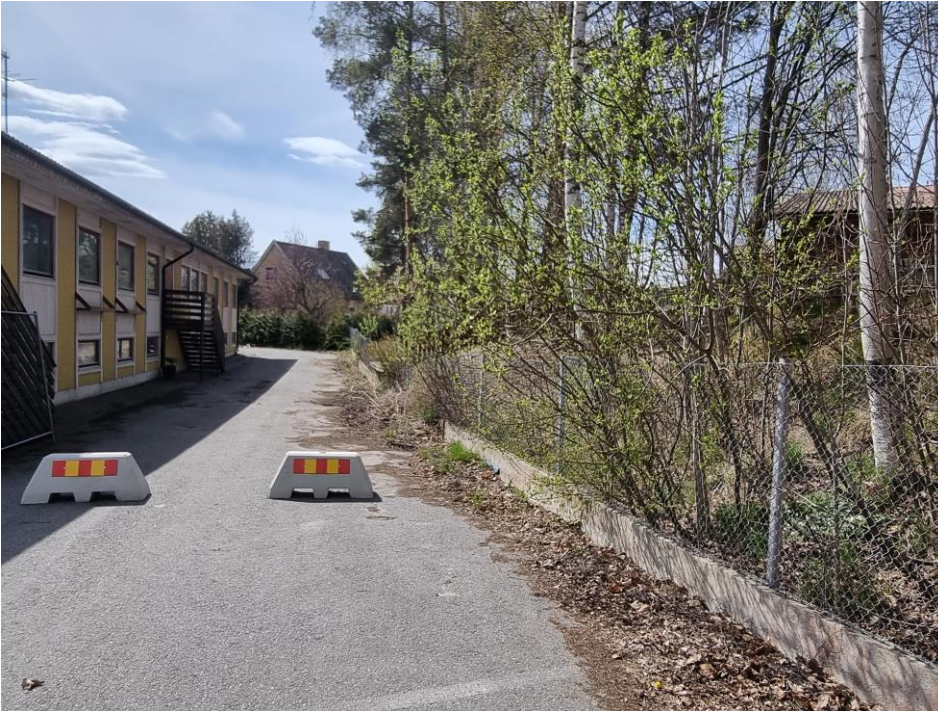
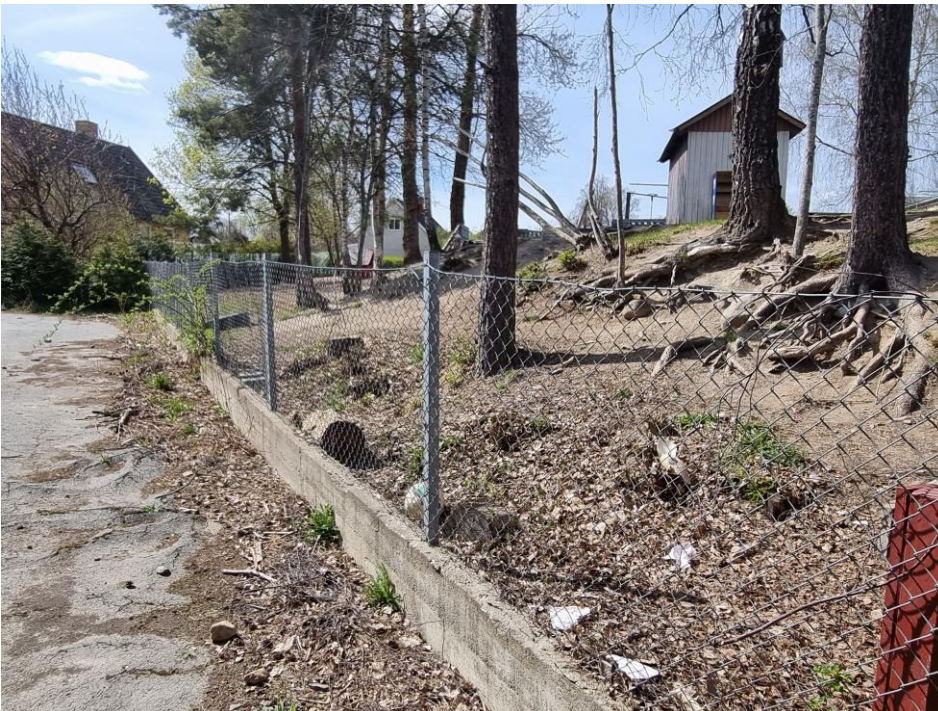
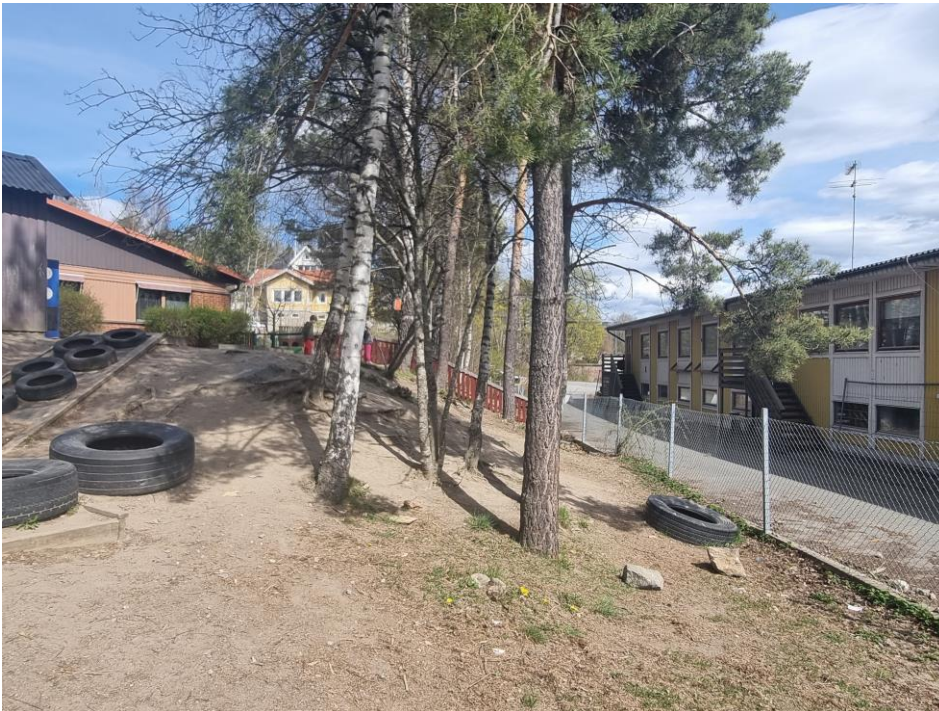
Figur 4 Däckverkstad till vänster och förskola till höger bakom träden i bild, bild tagen i sydvästlig riktning.

Figur 5 Slänten lutar söderut ner från förskolan.

Figur 6 Bild tagen från förskolans lekplats i nordöstlig riktning. Förskolan till vänster i bild, däckverkstad till höger.

Utifrån syn på plats konstaterades det att det idag ej föreligger någon risk för skred i slänten på förskolans södra del. Höjdskillnaden mellan den översta toppen av slänten och den asfalterade ytan bakom däckverkstaden är ca 2 m, och släntlutningen är inte brant nog för att utgöra någon skredrisk. Löst material som tidigare kan ha legat i slänten har försvunnit efter barns aktivitet och rörelse i slänten. Ett flertal träd finns utmed slänten också, vars rötter ger stabilitet (Figur 4 - 6).

I dagsläget krävs inga åtgärder för slänten inne på förskolan. Om träd och annan vegetation tas bort under nybyggnation kan släntens stabilitet försvagas. Om det schaktas i närheten av slänten bör schaktens släntlutning och närhet till befintlig slänt beaktas.

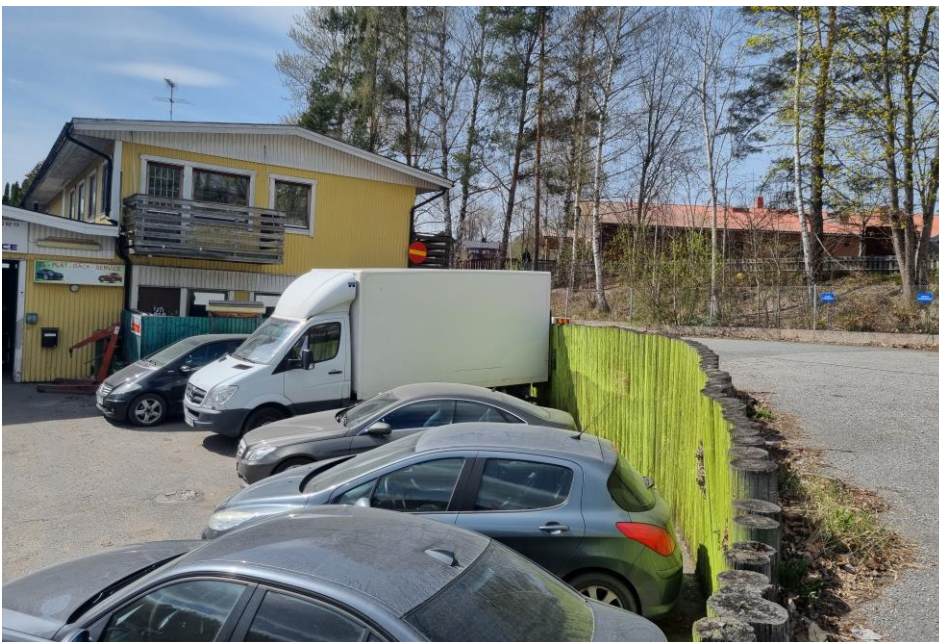
Figur 7 Stödmur för höjdskillnaden bakom parkeringen, östra sidan av däckverkstaden.

Höjdskillnaden mellan däckverkstadens parkering och asfaltsytan mellan verkstaden och förskolan är ca 1 – 2 m (Figur 7). Här är lutningen 90 grader och höjdskillnaden görs möjlig av en stödmur av träpålar. På vissa platser ser träpålarna vittrade och skadade ut, troligtvis av vattengenomrinning (Figur 9). En del av pålarna på däckverkstadens västra sida lutar också utåt, vilket vittnar om att murens tekniska livslängd är slut och bör rivs (Figur 8). Förmodligen har belastningen mot stödmuren ökat med åren när träd och annan vegetation har växt, samt att förruttnelse i träpålarna har försvagat dess bärförmåga.

I dagsläget är nivåer för de planerade byggnaderna ej kända. Nivåskillnader för planerade byggnader bör säkras med en ny stödmur och/eller slänt med erforderlig släntlutning så att risk för ras och erosion ej föreligger. För stödmuren mellan parkeringen och förskolan bör försiktighet iaktas om och när den ska rivs och området ska byggas om. Det finns risk för ras och utfall av löst material när muren rivs, och om det inte sker under rivningsmomentet så finns det risk att det faller ur efter en viss tid, särskilt om det regnar eller har regnat i anslutning till rivningen. Med tanke på höjdskillnaden rinner vatten ner från slänten på förskolan ner mot verkstaden, och det är möjligt att vattnet har fört bort en del jordmaterial från bakom muren, vilket kan göra jorden mer uppluckrad och instabil. Muren bör byggas om och anpassas till framtida bebyggelse och när däckverkstaden rivs finns också risk för att massor faller ur där huset ger stöd i dagsläget. Inga maskiner eller andra tunga objekt bör stå ovanför muren eller verkstaden vid rivning.

Schakt nedanför stödmuren kan orsaka stabilitetsproblem och bör undvikas. Schakt här kan även snabbt fyllas med vatten vid regn pga kringliggande höjdparter.

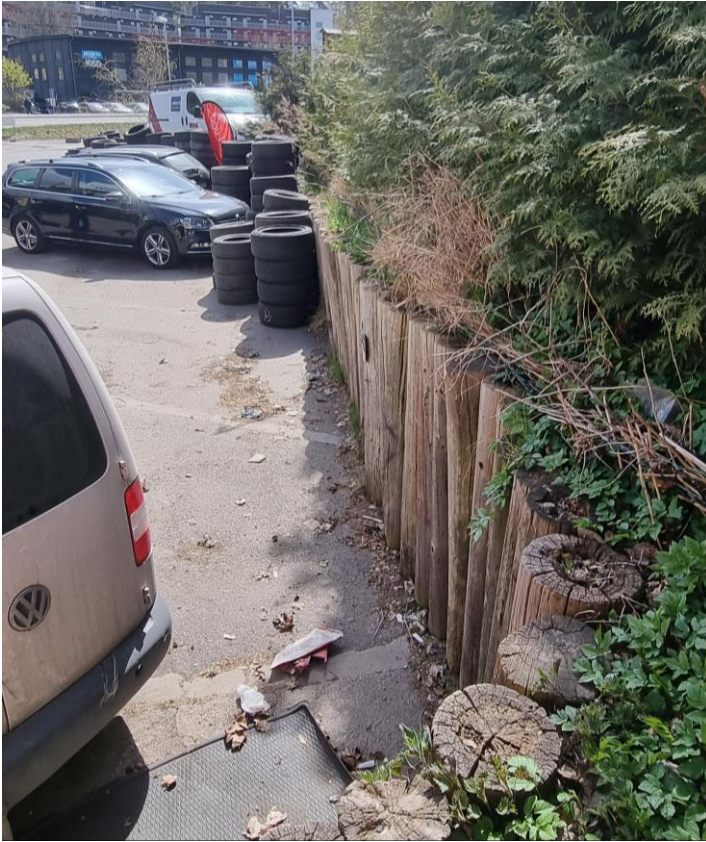
Figur 8 Stödmuren bakom parkeringen, däckverkstadens västra sida.

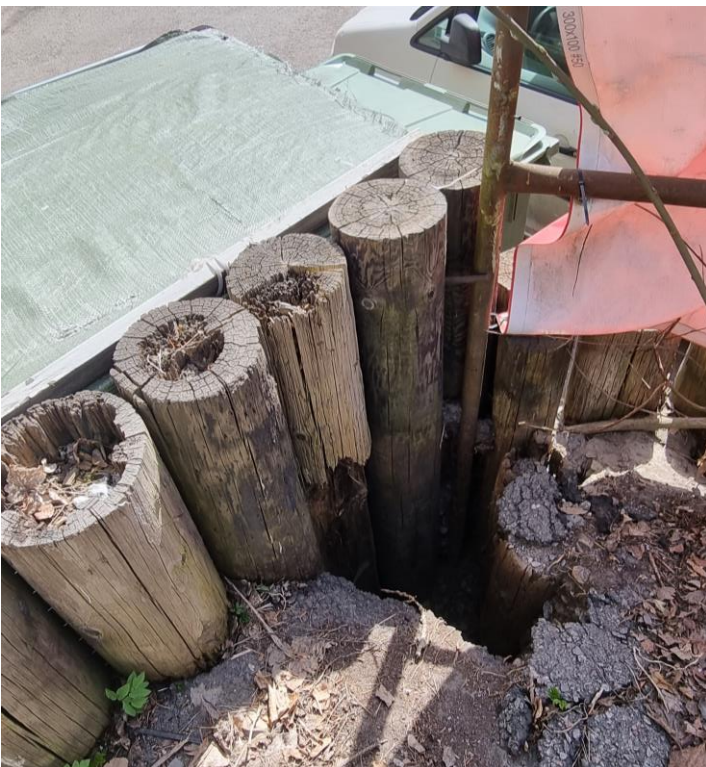
Figur 9 Stödmuren bakom parkeringen, däckverkstadens västra sida.
